ЗАСТОСУВАННЯ ТЕРМОГРАФІЇ ДЛЯ ДІАГНОСТИКИ ТЕХНІЧНОГО СТАНУ ГАЗОПЕРЕКАЧУВАЛЬНОГО ОБЛАДНАННЯ

Термографічними дослідженнями доведено достовірні відмінності в температурі окремих вузлів газокompресорних агрегатів 10ГКМ із різним терміном експлуатації. Температурні поля бездефектних вузлів також були неоднорідними. Визначено перспективні напрями подальших робіт щодо теплової діагностики газоперекачувальних агрегатів

графічні дослідження газокompресорних агрегатів. Були обстежені два діючі агрегати №№ 2, 12 типу ГМК 10ГКМ. Агрегат № 2 експлуатувався 300 мотогодин після проведеного ремонту, а агрегат № 12 доробляв до планового ремонту після 2000 мотогодин роботи. Обстеження й порівняння проводили за такими вузлами:

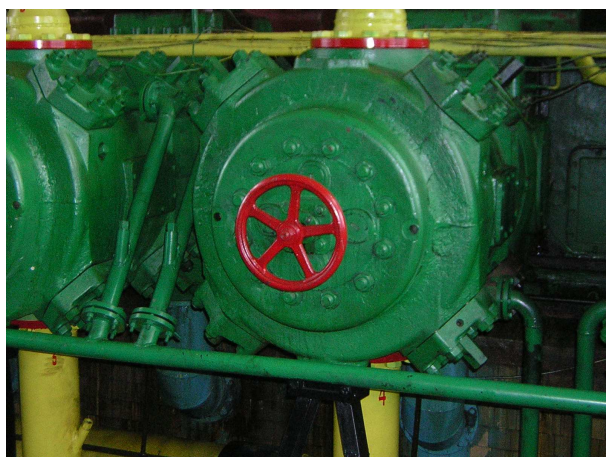
Рис.1. Агрегат №12, компресорний циліндр 4

Характерну термограму компресорного циліндра подано на рис.1.

Критеріями для аналізу термограм компресорних циліндрів (КЦ) були:

- температура основи $T_{основ. КЦ}$,
- температура нижньої частини $T_{нижн. КЦ}$,
- температура верхньої частини циліндра $T_{верхн. КЦ}$.

Видиме зображення

Термограма

– у компресорному циліндрі № 4 були збільшені зазори в циліндрі продувального насоса і крейцкопфа, виявлено знос пальця крейцкопфа;

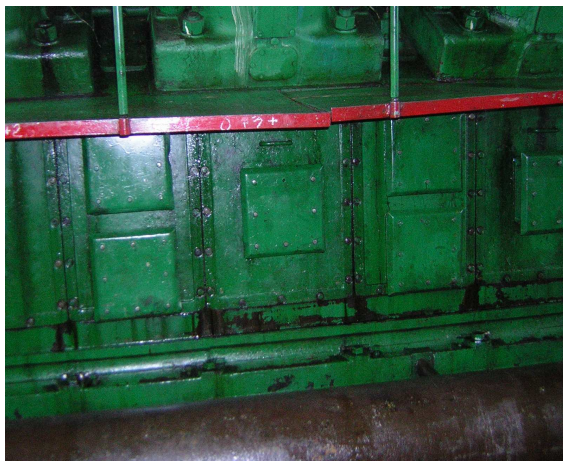
Рис.5. Агрегат № 12, шатунний підшипник 4

Теплову діагностику шатунних підшипників здійснювали по висоті корпусу агрегату, іншими контрольними точками брали технологічні люки. Критеріями обробки термограм було вибрано середні температури таких ділянок поверхні корпусу:

Видиме зображення

- верхньої частини $T_{\text{верхн.}}$,
- нижньої частини $T_{\text{нижн.}}$
- люка (для доступу до підшипнику) $T_{\text{люка}}$.

Досліджена частина корпусу агрегату для діагностики шатунного підшипника подана на рис.5.

Термограма
