Попередження раптових відмов ГПА

Проведено аналіз результатів вимірювання вібраційних параметрів газоперекачувального агрегату, показано необхідність визначення ознак пошкодження на ранніх стадіях. Визначено послідовність раптового руйнування обмотки статора приводного електричного двигуна. Запропоновано використовувати інформаційний образ для прогнозування зміни технічного стану ГПА в процесі експлуатації.

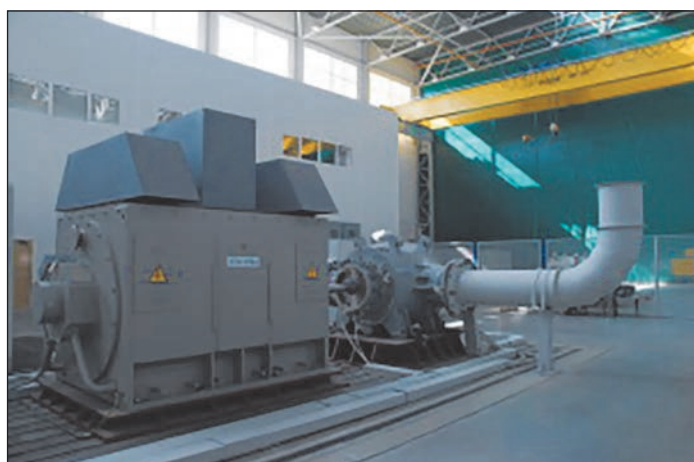
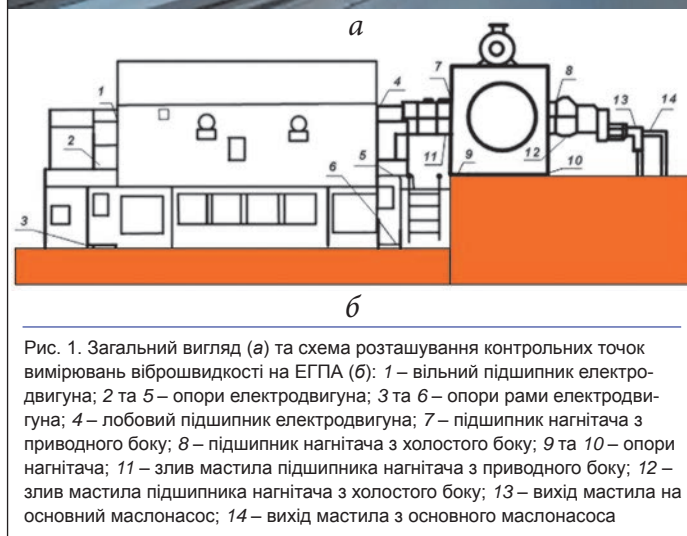
Рис. 1. Загальний вигляд (а) та схема розташування контрольних точок вимірювань віброшвидкості на ЕГПА (б): 1 – вільний підшипник електродвигуна; 2 та 5 – опори електродвигуна; 3 та 6 – опори рами електродвигуна; 4 – лобовий підшипник електродвигуна; 7 – підшипник нагнітача з приводного боку; 8 – підшипник нагнітача з холостого боку; 9 та 10 – опори нагнітача; 11 – злив мастила підшипника нагнітача з приводного боку; 12 – злив мастила підшипника нагнітача з холостого боку; 13 – вихід мастила на основний маслорасос; 14 – вихід мастила з основного маслорасоса

Традиційним рішенням під час контролю технічного стану електромеханічних систем є вимірювання вібраційних параметрів, зокрема середньоквадратичного значення (СКЗ) віброшвидкості у частотному діапазоні 10 ... 1000 Гц. Це виправдано при робочій частоті обертання двигуна ЕГПА 3000 об./хв. Загальне розташування контрольних точок вимірювання вібрації показано на рис. 1, воно передбачає проведення вимірювань в одному або трьох

взаємно перпендикулярних напрямках: вертикальному (В), поперечному (горизонтальному) (П) і осьовому (О).

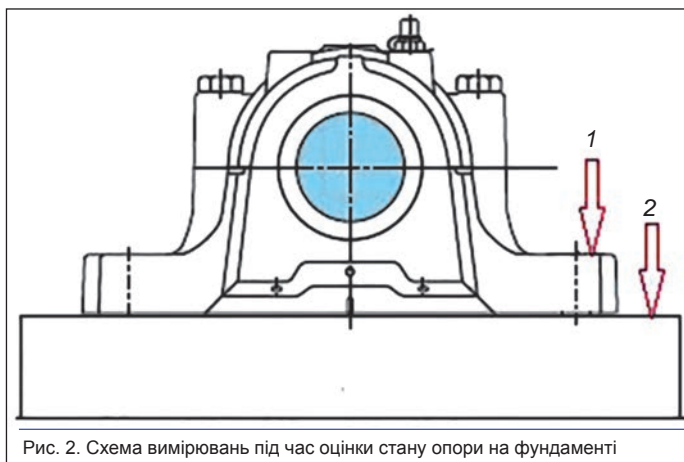
Рис. 2. Схема вимірювань під час оцінки стану опори на фундаменті

Вібрація на рамі (точка 3В – 0,6 мм/с, точка 6В – 0,6 мм/с) низька і відповідає його задовільному стану. На опорах підшипника вібрація трохи вища (точка 2В – 1,4 мм/с, точка 5 – 1,7 мм/с). Існують правила співвідношення вібрації на опорі та фундаменті (рис. 2). Значення відношення вібрації опори і фундаменту визначають стан: близько 2,0 – добре; 1,4...1,7 – нестійкий фундамент; 2,5...3,0 – ослаблення різьбових кріплень.

для опори 1: $V1=1,4$ мм/с, $V2=0,6$ мм/с, відношення $V1/V2=1,4/0,6=2,3$;

для опори 2: $V1=1,7$ мм/с; $V2=0,6$ мм/с, відношення $V1/V2=1,7/0,6=2,8$.

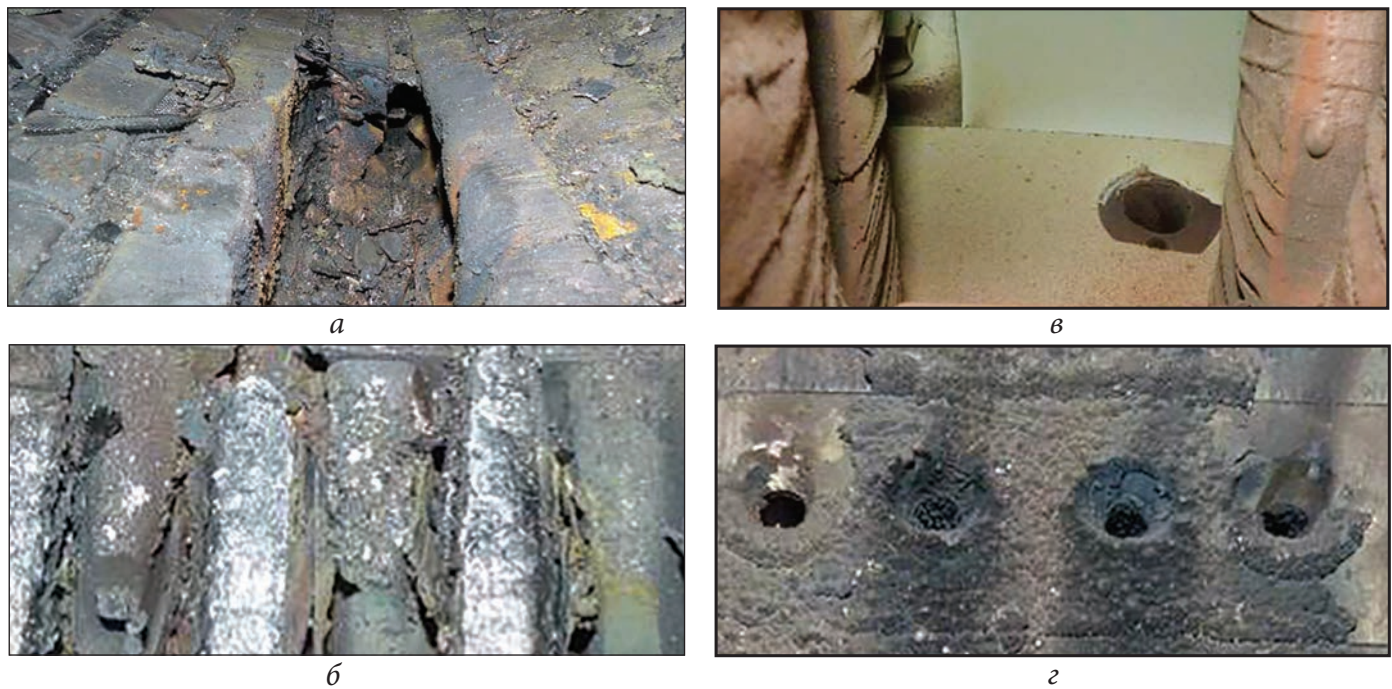
Вібродослідження, наведені вище, проводили напередодні аварії, що сталася, тобто до 19 вересня 2012 року – моменту раптової аварії. У ході аналізу фотографій ушкодження статора і ротора електродвигуна (рис. 3) встановлено таке: пошкодження паза статора електродвигуна, відсутність болта кріплення статора, пошкодження елементів ротора.

Рис. 3. Зафіксовані пошкодження: а та б – пошкодження паза статора електродвигуна; в – відсутність болта кріплення статора; г – пошкодження елементів ротора

Ініціювати раптову відмову можуть порушення режиму змащування і зміна положення ротора відносно статора зі зниженням повітряного зазору через нагрівання окремих пазів. Результат – зачеплення ротора за статор.

У квітні 2012 р. параметр «Масило підшипників» також досяг рівня «попередження» (рядок 8), а через два місяці, тобто в липні 2012 р., набув значення «зупинка» (рядок 25). А через півтора місяця у результаті комплексного і послідовного збільшення значень параметрів, тобто зміни їх енергетичного стану, сталася аварія, яку було зафіксовано 19 вересня 2012 р. Її наслідки відображено на рис. 3.

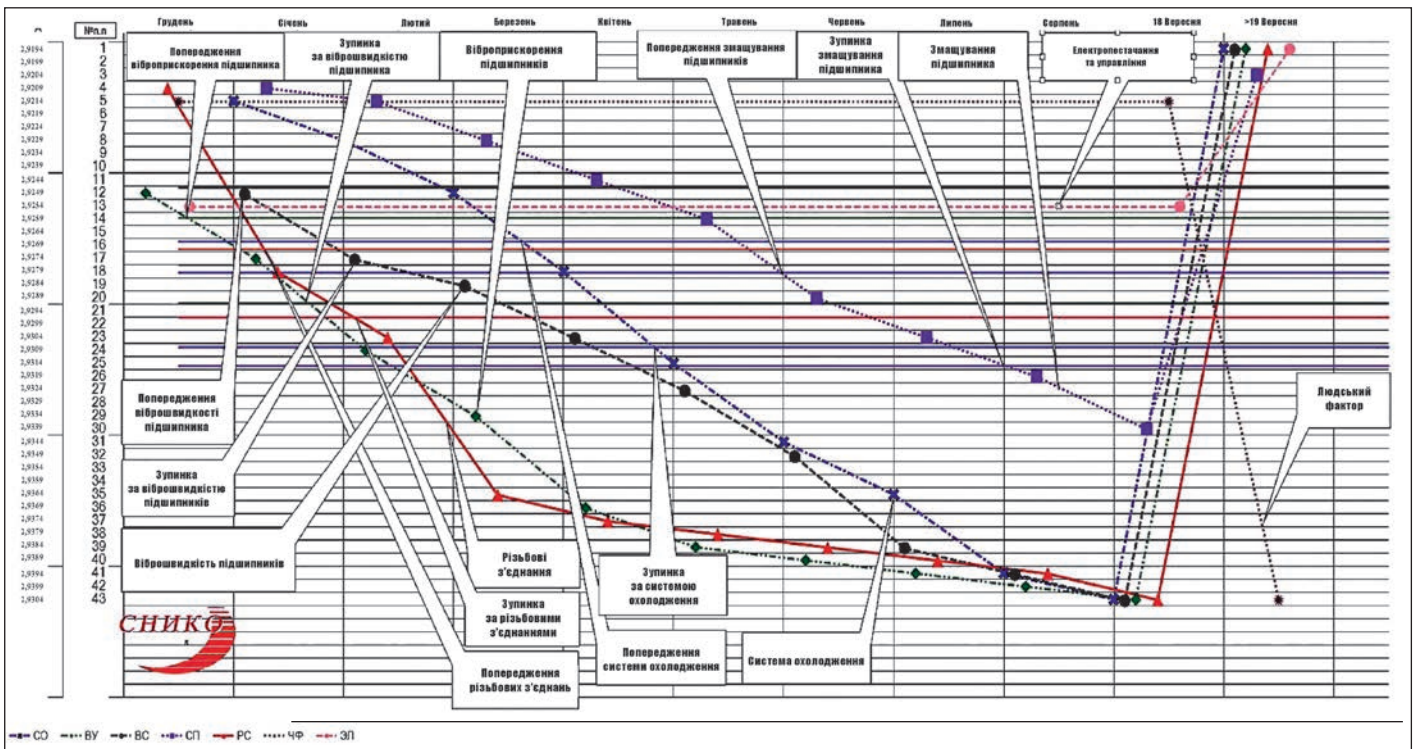
На на осі X (див. рис. 4) відображено місяці від грудня 2011 по 19 вересня 2012; на осі Y дві шкали: порядковий номер вимірювання по порядку зростання досліджуваних параметрів вниз від мінімуму до максимуму і шкала мірності поля А також від мінімуму до максимуму своїх значень зверху вниз. Як бачимо з рис. 4, усі

досліджувані параметри зійшлися в одній комірці в день, коли сталася аварія в першому рядку стовпця, позначеного «19 вересня», крім параметра «людський фактор». Вимірюваний параметр «людський фактор» досяг свого максимуму, що цілком зрозуміло, оскільки після аварії, що сталася, людські емоції досягли своєї межі (рядок 43), хоча до аварії параметр був стабільний і знаходився на

Рис. 4. Складові елементи інформаційного образу ЕГПА

рівні п'ятого рядка з грудня 2011 р. до моменту аварії. До моменту аварії досліджуваний параметр «Електропостачання та управління» також був стабільний (рядок 13), він знизився до мінімуму тільки в момент аварії, що відбулася, тобто 19 вересня. Усі інші дані вимірювань досягли свого мінімального значення (рядок 1) 19 вересня.

У грудні 2011 р., тобто за 9 місяців до аварії, параметр «Віброприскорення підшипників» досяг значення «попередження» (рядок 14). Таким чином він просигналізував про те, що обслуговуючому персоналу потрібно почати здійснювати регулярні вимірювання та обробку даних вимірювань існуючими приладами, що допомогло б зібрати дані для знаходження причини його збільшення. У січні 2012 р. параметри «Віброшвидкість підшипників» (рядок 12) і «Різьбові з'єднання» (рядок 18) також досягли своїх рівнів «попередження», що потребувало вжити заходи щодо їх вимірювання. Щоб дізнатися про причини збільшення цих параметрів, у край необхідно їх контролювати.

У наступному місяці, лютому 2012 р., як і варто було очікувати, параметр «Віброшвидкість підшипників» також досяг свого граничного значення, який позначений на рисунку «зупинка за віброшвидкістю підшипника» (рядок 17). Тобто в лютому 2012р. необхідно було встановити безперервний нагляд за роботою агрегату, оскільки процеси, що відбуваються в ГПА, набули тенденції до повільного зростання своїх параметрів. Це твердження обґрунтовується тим, що параметр «Віброприскорення підшипників» по квітень 2012 р. зростав швидше, ніж параметр «Віброшвидкість підшипників».

У лютому 2012 р. параметр «Різьбові з'єднання» також досяг значення «зупинка» (рядок 21): у процес розкитування деяких різьбових з'єднань електродвигуна ЕГПА вже необхідно втрутитися обслуговуючому персоналу, щоб попередити аварійну ситуацію надалі.

У березні параметр «Система охолодження» досяг рівня «попередження» (рядок 16), тобто в електродвигуні почалися зміни в роботі, а в квітні 2012 р. цей параметр досяг значення «зупинка» (рядок 24), що сигналізувало про початок незворотних процесів у системі охолодження.
