*М. Т. Мицицей
Івано-Франківський національний
технічний університет нафти і газу*

ХАРАКТЕРИСТИКА ТА ОЦІНКА СТАНУ СИСТЕМИ ВОДОПОСТАЧАННЯ ОЗЕРА В МІСТІ ІВАНО-ФРАНКІВСЬКУ, ТА ЇЇ ВПЛИВ НА ЕКОЛОГІЧНИЙ СТАН ВОДОЙМИ

Розглянуті основні процеси, схеми і споруди системи водопостачання та водовідведення озера в місті Івано-Франківську, а також досліджено стан р. Млинівка, як основного об'єкту для наповнення озера водою. На основі цих досліджень запропоновано комплекс заходів, які потрібно здійснити для оптимізації технічного і екологічного стану найбільшої водойми у місті.

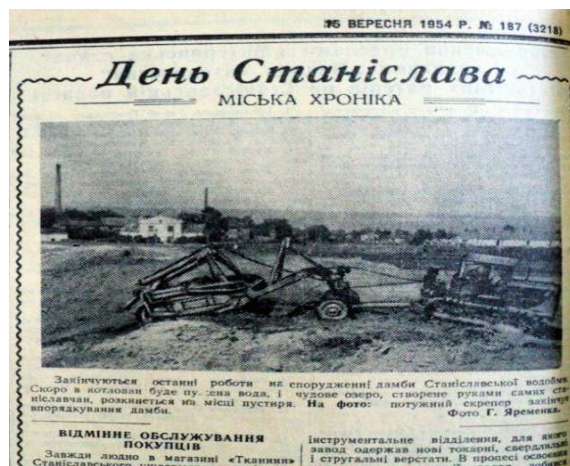
Рис. 1. Будівництво озера в м. Станіслав 15 вересня 1954 року [2]

Будівництво водойми розпочалося навесні 1954 року (рис. 1). Урочисте відкриття відбулося 26 червня 1955 року. Вода в озеро потрапляє з річки Млинівка через систему шлюзів та відстійник. Спуск води здійснюється через два спускні шлюзи, один з яких скидає воду назад у Млинівку (знаходиться біля рятувальної станції), а другий, через підземний колектор – в ріку Бистриця Солотвинська (напроти колишнього шкірзаводу). При зростанні рівня води використовується третій переливний шлюз, який знаходиться зі сторони 23 школи і скидає воду в уже згадуваний колектор.

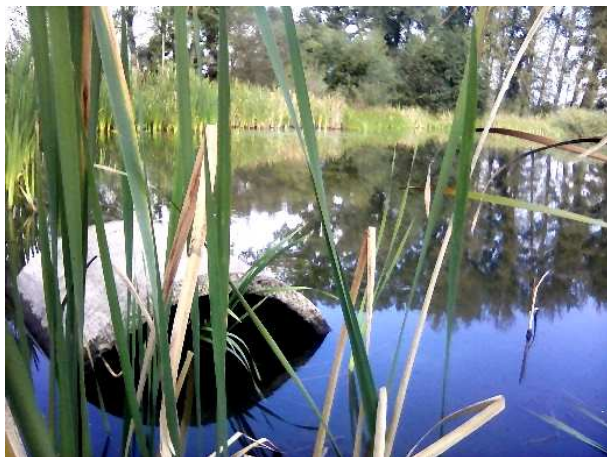
Отже, вода в озеро повинна надходити через два наповнювачі, які розташовані за 30-40м від берега в районі дитячого пляжу, і які з'єднані підземним трубопроводом з колектором, куди вода надходить з відстійника і бетонного каналу. Один наповнювач зруйнувався більше десяти років тому і на трубопроводі, що його живив, було влаштовано тимчасовий колодязь біля берега (рис. 3). Інший наповнювач перебуває у аварійному стані.

Рис. 3. Тимчасовий колодязь замість зруйнованого наповнювача

Роботи з відновлення дієздатності інженерних споруд слід почати з ремонту впускних шлюзів на початку бетонного жолоба. Це дасть можливість повністю перекрити доступ води в озеро і провести всі роботи з очистки і ремонту бетонного жолоба і підземних колекторів. Також потрібно здійснити чистку відстійника, яка не проводилась з часу його створення. Оскільки спустити воду з нього неможливо, її потрібно відкачати мотопомпами, що дасть змогу очистити дно від намулу. Одночасно з цим, потрібно провести чистку дна озера в районі дитячого пляжу, де спостерігається найбільше замулення, і відремонтувати два наповнювачі. Відновити ліквідований шлюз на території житлового комплексу «Калинової Слободи».

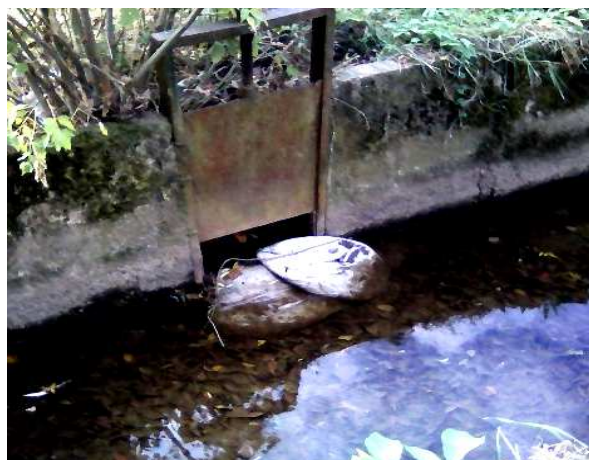
робітниками, що доглядають озеро. Тому відстійник зараз не виконує свою функцію відстоювання і очистки води. Вода з бетонного жолоба через відкритий шлюз напряму поступає в підземний колектор, а з нього – в озеро (рис. 4). Колись перед цим шлюзом була захисна металева решітка. Зараз вона відсутня, і листя, гілля, пляшки потрапляють в колектор. Канал, який колись був прокопаний для спуску води з відстійника, не засипаний досі.

З відстійника вода поступає в підземний колектор через чотири труби, кожна з яких обладнана оглядовим колодязем. Зараз на двох колодязях відсутні люки, а в середині багато сміття. П'ятий центральний оглядовий колодязь розташований на території «Reikartz Парк Готелю», і зверху закладений бруківкою. У відстійник вода повинна надходити з бетонного каналу п'ятьма трубами, з яких три на даний момент замулені, і не пропускають воду, а дві робочі перекриті

Рис. 4. Перекритий мішками з піском шлюз у відстійник.

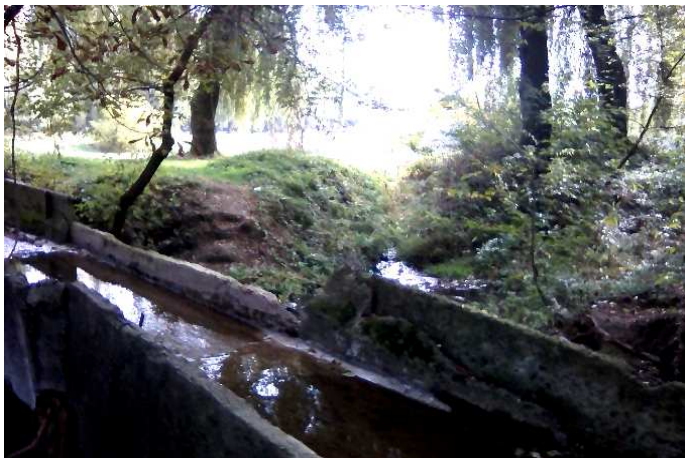
Бетонний жолоб, яким вода надходить у відстійник у місці переходу над притокою

р. Млинівка напівзруйнований: одна з бокових стінок впала, і замість 1 м висоти має менше 0,5 м (рис. 5). Тому, при великих об'ємах води у жолобі, частина її не доходить до відстійника, а переливається у річку.

Рис. 5. Бетонний жолоб

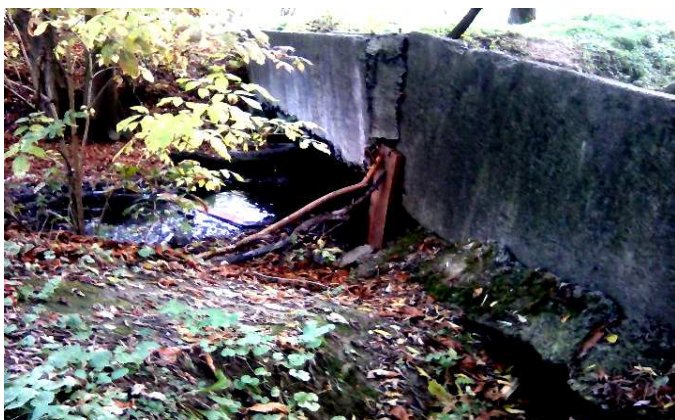
Рис. 6. Укріплення стінки каналу

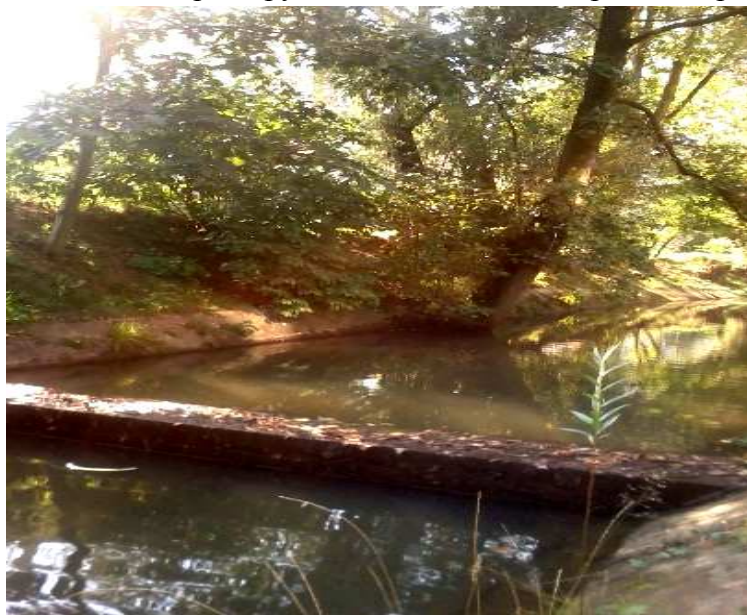
Від вул. Набережна до мікрорайону «Калинова Слобода» забудовник «Ярковиця» почистив і розширив річку, але одночасно з цим він ліквідував шлюз, який був встановлений при створенні озера, і обмежував об'єм води, що надходила в Млинівку. Також забудовник вивів в це русло шість дренажних труб з мікрорайону, зведеного на місці ставків. Також у двох місцях при будівництві дороги через річку була значно звужена ширина русла. На проміжку, що проходить територією «Калинової Слободи» (рис. 8) вода тече бетонованим каналом, спорудженим ще за радянських часів. Стан каналу задовільний.

Рис. 8. Річка Млинівка на території Калинової Слободи

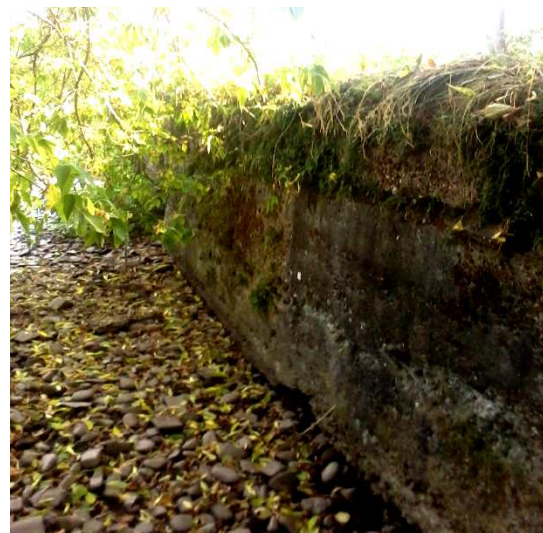
У селі Драгомирчани збереглися залишки водяного млина, можна побачити місце, куди витікала вода з водяної пилорами, частково зберігся канал, яким подавалася вода з р. Бистриця Солотвинська на пилораму при нестачі води в р. Млинівка (рис. 9). Також у с. Драгомирчани в р. Млинівку впадає р. Радчанка, яка витікає з с. Радча, але в місці впадання

Рис. 9. Залишки водяного млина у с. Драгомирчани

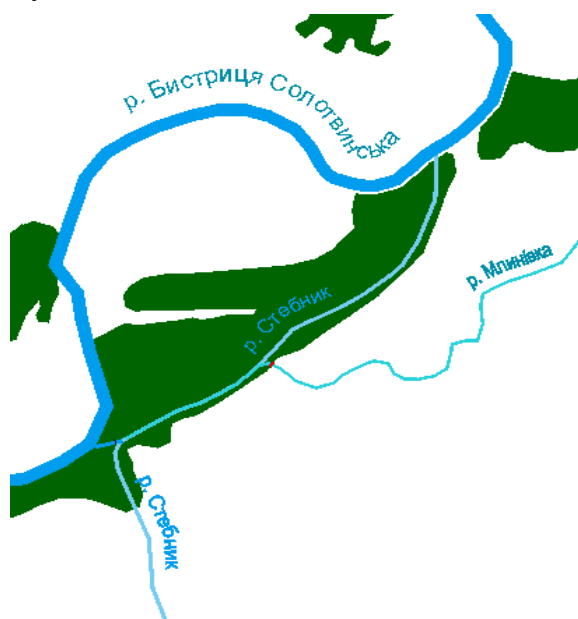
Рис. 10. Схема початку р. Млинівка

Зі свідчень місцевих жителів, останній раз вода текла річкою Млинівка у 2010 році, коли був паводок. Тоді було підтоплено багато господарств і в селі Стебник русло перекрили. З того часу води не було, хіба що після великих дощів і то ненадовго. Свій початок річка Млинівка бере на околиці с. Стебник (рис.10). Тут в неї впадає річка Стебник, яка витікає з урочища «Мочари». На початку р. Млинівки встановлений шлюз (рис.11), який служив для регулювання кількості води, що надходила в річку. Надлишок води

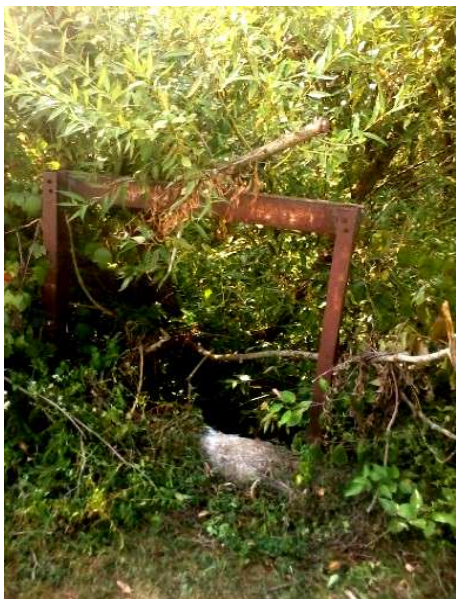
Зараз шлюз зруйнований, шубер з гвинтом відсутній, а канал закиданий сміттям.

Рис. 11. Шлюз на початку р. Млинівки

Для забезпечення водонаповнення р. Млинівка необхідно відремонтувати шлюз на її початку і відновити зв'язок з річкою Стебник. Також потрібно ліквідувати дамбу на каналі, що сполучає р. Бистриця Солотвинська з р. Стебник і встановити на її місці новий шлюз, який дозволить регулювати об'єм надходження води з Бистриці в міське озеро.

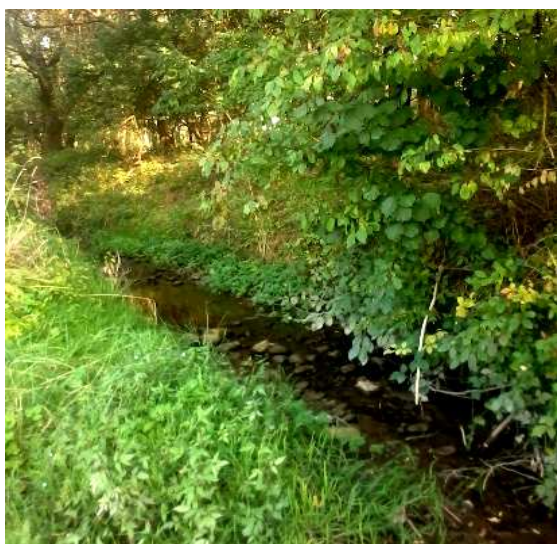
Русло р. Стебник проходить в 10-15 метрах від шлюзу і впадає в річку Бистриця Солотвинська, але цей проміжок захарашений гіллям, сухими кущами, пластиковими пляшками, всім тим, що нанесла велика вода у 2010 р. На відстані 250 м від шлюзу вверх по течії р. Стебник знаходиться дамба з великих каменів, яка перекриває канал довжиною 30 м, що сполучав р. Стебник з р. Бистриця Солотвинська (рис.12). Саме цим каналом надходила вода з Бистриці Солотвинська в р. Стебник, з неї – в р. Млинівку і за 10 км – в міське озеро. Коли був перекритий цей канал, з'ясувати не вдалося. В останні роки основним джерелом живлення річки Млинівка була річка Радчанка.

Рис. 12 Канал який сполучає р. Бистрицю з р. Стебник

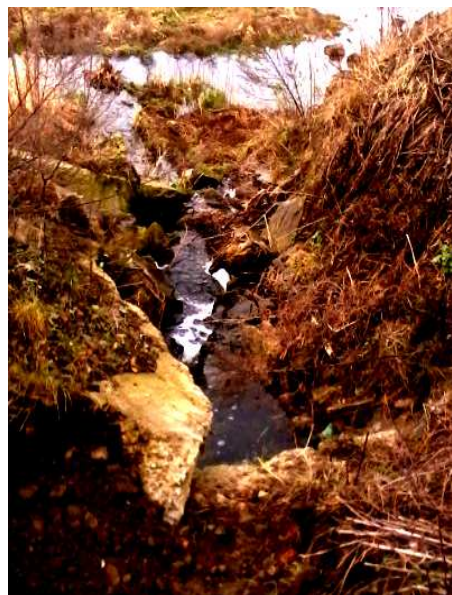
На території садового-городнього кооперативу «За Мир» в багатьох місцях русло р. Млинівка звужене, тому що власники робили заїзди до своїх ділянок. У місці впадання в р. Бистрицю Солотвинську ширина р. Млинівка (рис.13) становила біля двох метрів на протяжності 50 м. Зараз ця ділянка розташована на приватній території, і її ширина менша 1 метра.

Рис. 13. Місце впадання р. Млинівки в р. Бистриця

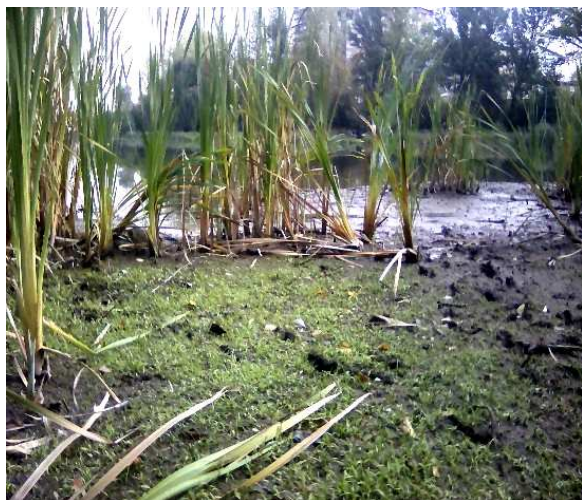
Рис. 14. Заростання міського озера

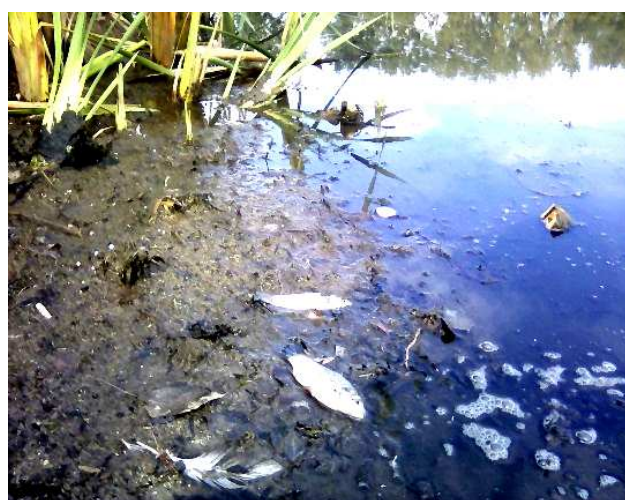
Рис. 15. Наслідок зменшення рівня води

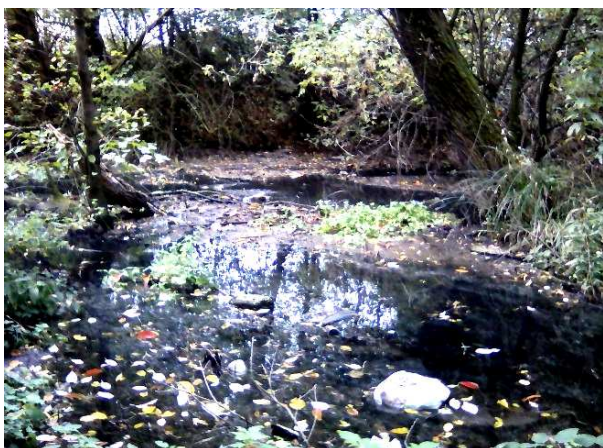
В публікації Ірини Тимчишин «Сморід над водою» від 01.02.2015 р. зазначено: «Упродовж минулого року прокуратура Івано-Франківська неодноразово проводила перевірку на дотримання вимог природоохоронного законодавства на території міської ради [4]. Встановлено, що в районі вул. Гетьмана Мазепи, 170 розміщено випуск дощового колектора, що перебуває на балансі КП «Івано-Франківськводокотехпром». Цей дощовий колектор призначений для скидання вод з міського озера, розташованого в зоні житлової забудови вулиць Мазепи-Довженка, а також для скидання дощових вод з

Рис. 16. Притока р. Млинівка біля відстійника

території мікрорайону. Скид здійснюється у канал, що проходить вздовж дамби міського озера та впадає у р.Млинівку. Під час перевірки встановлено, що дно каналу, по якому протікають стічні води, замулене та заросле чагарниковою рослинністю, що, у свою чергу, уповільнює прохідність вод і призводить до вторинного забруднення води» (рис.16).
